12. OPIS NIERUCHOMOŚCI GRUNTOWEJ

Wycena prawa własności nieruchomości gruntowej zabudowanej budynkiem mieszkalnym oraz budynkami towarzyszącymi położonymi w miejscowości Gajków, gmina Czernica, powiat wrocławski

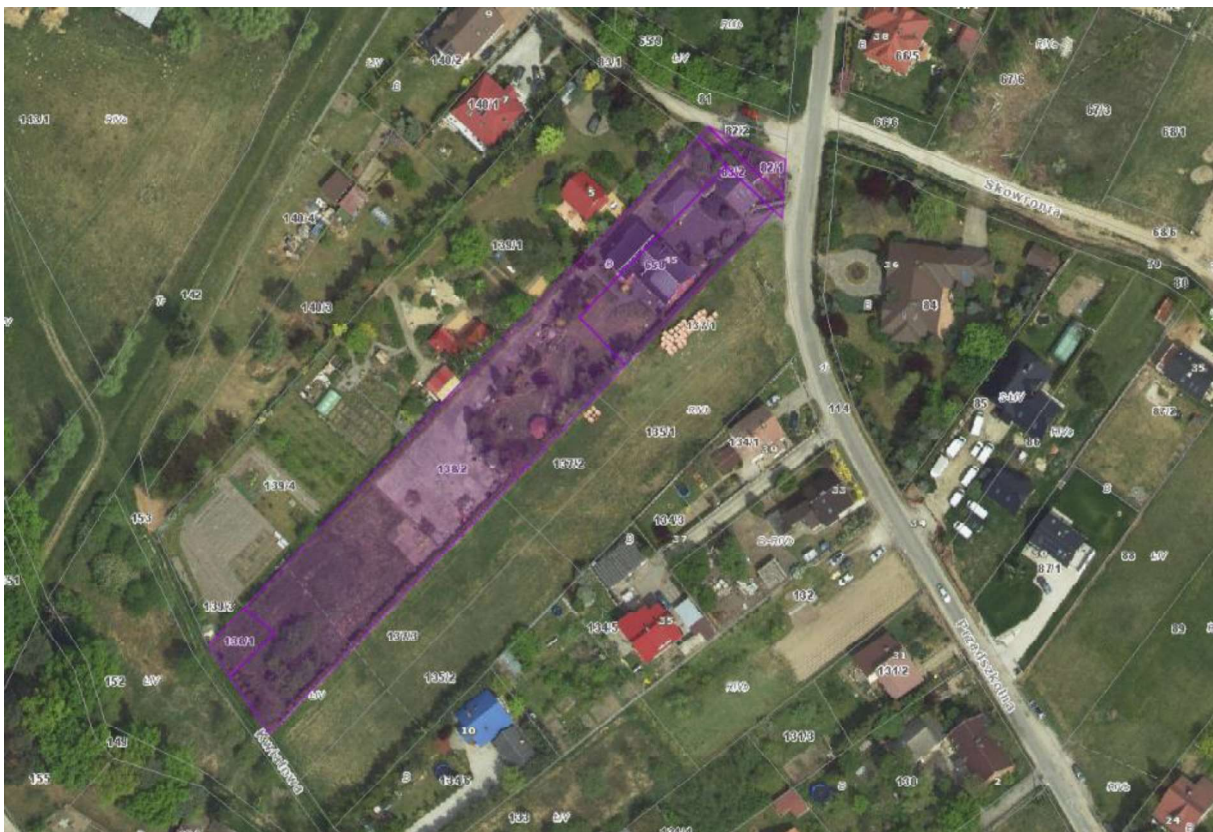
Rysunek nr 4. Widok na działkę nr 82/1, 83/2, 138/1, 138/2 oraz 658 obręb Gajków.

Wyceniane działki gruntu nr 82/1, 83/2, 138/1, 138/2 oraz 658 położone są w centralnej części obrębu Gajków, tworzą kompleks o w miarę regularnym kształcie. Nieruchomość zabudowana jest budynkiem mieszkalnym jednorodzinny w przeważającej części położonym w centralnej części działki nr 658, a w mniejszej części w północnej części działki nr 138/2. Również w północnej części działki 138/2 działki znajduje się budynek garażowy położony także w niewielkiej części na działce nr 658. Z budynkiem garażowym scalony jest budynek usługowy dawnego baru, który zlokalizowany jest na działkach nr 82/1, 83/2 oraz 658.

Ogrodzenie nieruchomości stanowi od strony frontальной (ul. Przedszkolnej) ogrodzenie wykonane z desek drewnianych na słupkach murowanych oraz z przęseł stalowych na słupkach murowanych, od strony budynku usługowego z elementów betonowych, natomiast ogrodzenie od strony ul. Kwiatowej oraz sąsiednich budynków mieszkalnych wykonane jest z panelowych elementów betonowych w części ażurowych.

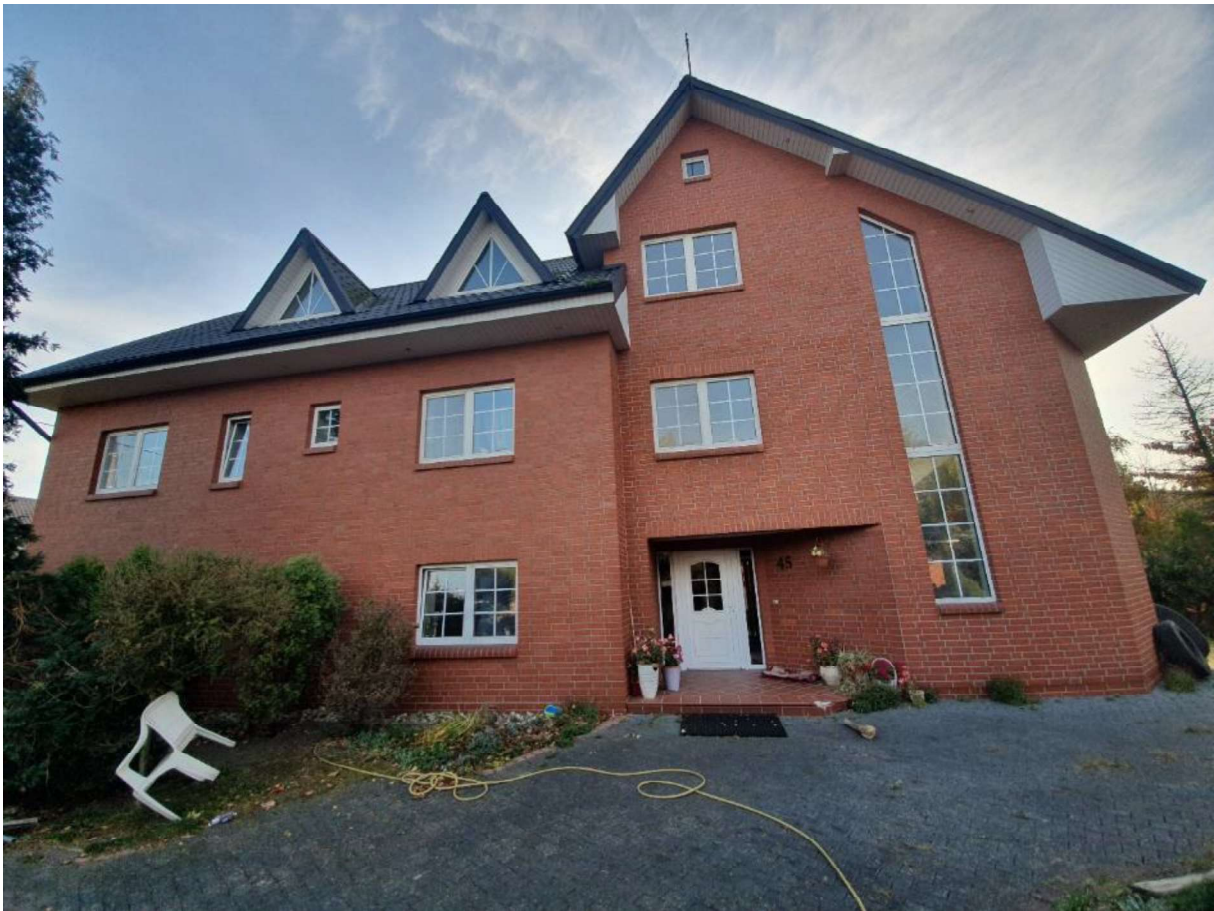
Przedmiotem wyceny jest budynek mieszkalny trzykondygnacyjny (parter, I piętro i poddasze użytkowe), niepodpiwniczony, w zabudowie wolnostojącej. Budynek wzniesiony w technologii tradycyjnej, murowanej. Budynek przykryty dachem wielospadowym. Budynek składa się z dwóch części, z dwukondygnacyjnego budynku mieszkalnego z płaskim stropodachem wybudowanego w latach 70 – tych XX wieku oraz z rozbudowanej części po prawej stronie i nad „starym” budynkiem (rozbudowa miała miejsce około 2000 roku).

- Fundamenty: najprawdopodobniej betonowe – odkrywki nie wykonywano;
- Ściany zewnętrzne: murowane; ściana warstwowa, z zewnątrz cegła klinkierowa;
- Sufity: tynki cementowo – wapienne, malowane farbą;
- Strop: betonowy;
- Dach: konstrukcja drewniana, pokrycie – dachówka;
- Stolarka okienna: PCV;

- Stolarka drzwiowa: drzwi wejściowe PCV, drzwi wewnętrzne płytowe;
- Posadzki i podłogi: posadzki betonowe pokryte w części panelami podłogowymi, w łazienkach, kuchni płytki ceramiczne, w korytarzu okładziny z kamienia ozdobnego, w pomieszczeniu gospodarczym oraz kotłowni – posadzka betonowa;
- Okładziny ścian: tynki cementowo – wapienne oraz gładź gipsowa malowane farbami emulsyjnymi; w części pomieszczeń płyty GK; natomiast na części ścian brak okładzin ściennych; w łazienkach oraz w kuchni w części mokrej płytki ceramiczne;
- Rynny i rury spustowe: z blachy ocynkowanej;

Stan techniczny budynku dobry. Elementy konstrukcyjne budynku w stanie dobrym, bez spękań i nadmiernych odkształceń. Pokrycie dachu w stanie dobrym. Jedno z pomieszczeń na parterze (przy salonie) pozostało nie wykończone (bez okładzin). Standard wykończenia budynku średni, miejscowo część okładzin ściennych i podłogowych wykazuje zużycie eksploatacyjne i funkcjonalne. Instalacje techniczne sprawne, zużyte w toku normalnego funkcjonowania. Część pomieszczeń w poziomie przyziemia w „starej” części o wysokości 2,20 (brak normatywnej wysokości).

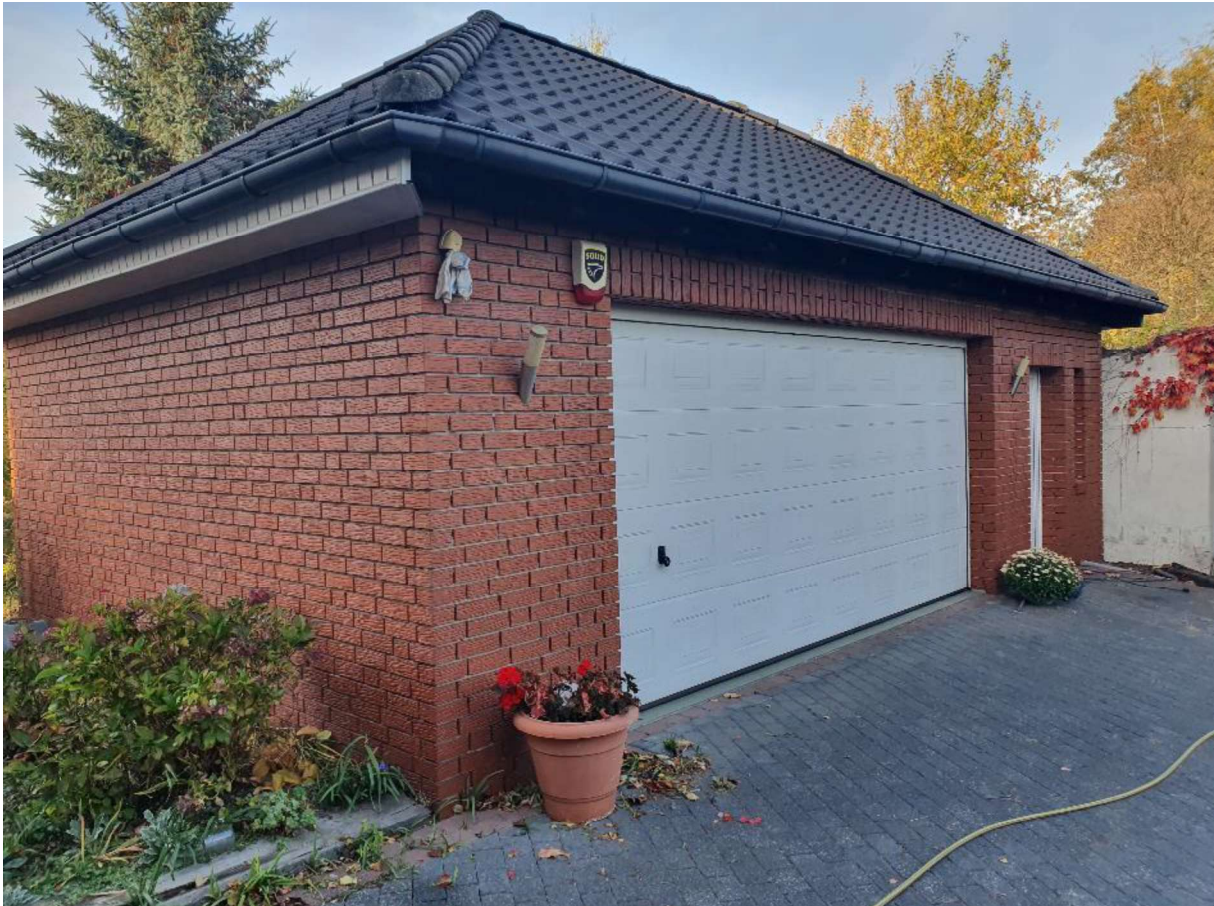
W granicach analizowanej działki znajduje się także budynek garażowy, dwustanowiskowy, parterowy, niepodpiwniczony. Budynek wzniesiony w technologii tradycyjnej, murowanej, przykryty dachem dwuspadowym. Obiekt wzniesiono na rzucie o kształcie prostokąta. Budynek wybudowany około 2005 roku.

- Fundamenty: najprawdopodobniej betonowe – odkrywki nie wykonywano;
- Ściany zewnętrzne: murowane; z zewnątrz cegła klinkierowa
- Dach: konstrukcja drewniana, pokrycie dachówką; dach nieocieplony
- Stolarka okienna: PCV;
- Stolarka drzwiowa drzwi zewnętrzne PCV, wrota garażowe segmentowe sterowane elektrycznie;
- Posadzki i podłogi: posadzki betonowe pokryte płytkami ceramicznymi;

Stan techniczny budynku bardzo dobry. Elementy konstrukcyjne w stanie bardzo dobrym, nie wykazują spękań, ani odkształceń. Konstrukcja i pokrycie dachu w stanie bardzo dobrym. Elewacja zewnętrzna w stanie bardzo dobrym. Stolarka okienna i drzwiowa w stanie dobrym. Okładziny ścian i podłoga w stanie dobrym. Instalacja elektryczna sprawna, w stanie dobrym.

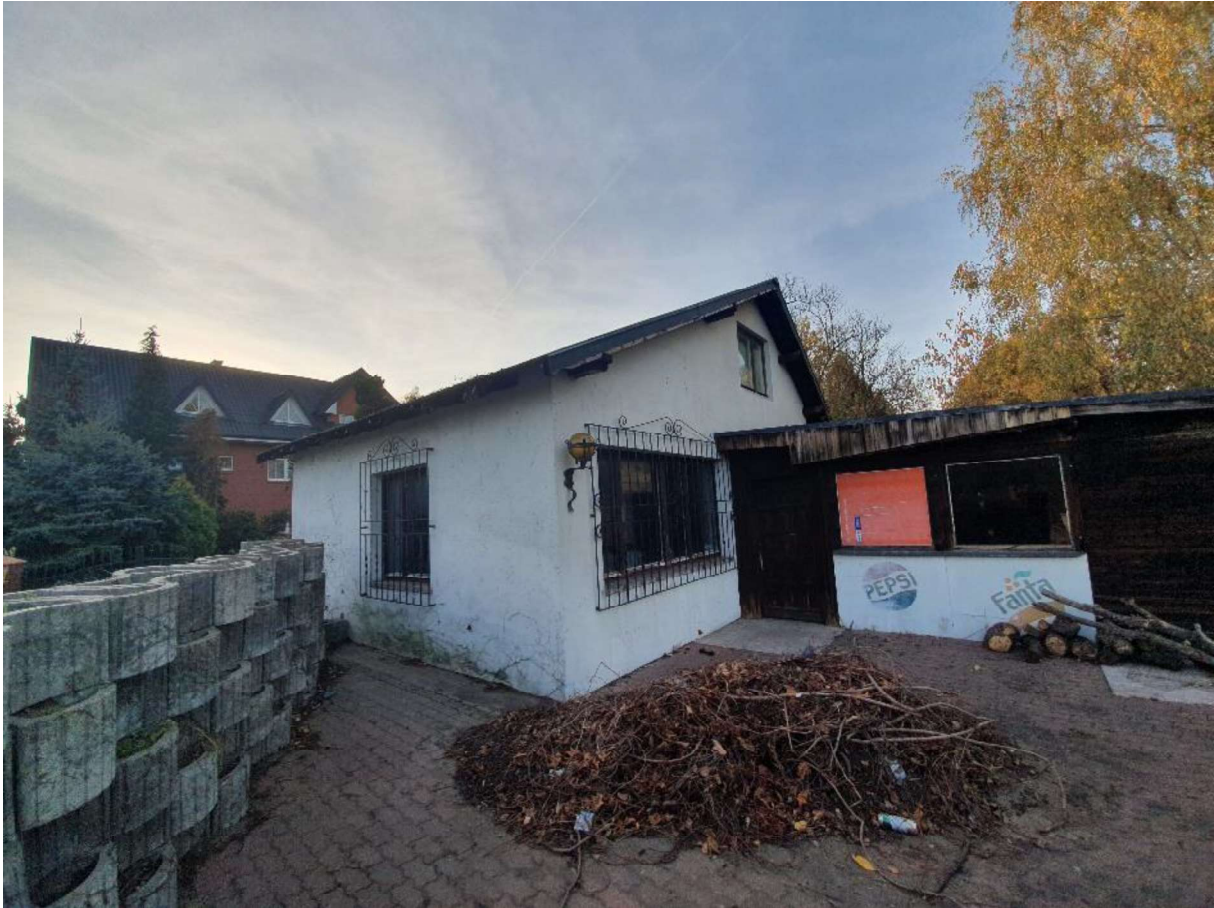
Jest to obiekt jednokondygnacyjny w zabudowie wolnostojącej. Budynek usługowy, dawnego baru. Jest to obiekt parterowy, niepodpiwniczony. Budynek wzniesiony w technologii tradycyjnej, murowanej, przykryty dachem w części dwuspadowym, w części płaski o konstrukcji drewnianej, blachą. Obiekt składa się z trzech segmentów: pomieszczenie pomocniczego, segmentu z barem oraz pomieszczeniem głównym oraz segmentu pomieszczeń sanitarnych. Budynek jest obecnie nieużytkowany, a w części budynku zawalił się dach. Wszystkie elementy wykończeniowe budynku mocno zużyte technicznie.

- Fundamenty: najprawdopodobniej betonowe – odkrywki nie wykonywano;
- Ściany zewnętrzne: murowane;
- Dach: konstrukcja drewniana, pokrycie – blachodachówką; w części papa;
- Stolarka okienna: drewniana;
- Stolarka drzwiowa drzwi zewnętrzne drewniane;
- Posadzki i podłogi: posadzki betonowe pokryte płytkami ceramicznymi;
- Elewacja: tynk cementowo – wapienny, w części elementy drewniane;
- Okładziny wewnętrzne: tynk cementowo – wapienny, w łazienkach i pomieszczeniach sanitarnych płytki ceramiczne na pełnej wysokości

Stan techniczny budynku zły. Elementy konstrukcyjne budynku w stanie złym, z miejscowymi spękaniem i odkształceniami. Pokrycie dachu wykazuje miejscowe nieszczelności, na części parterowej budynku zawalił się dach. Okładziny ścian i podłóg, zużyte eksploatacyjnie i funkcjonalnie. Stolarka okienna i drzwiowa w stanie złym, wymaga wymiany. Instalacje znacznie zużyte eksploatacyjnie, w większości niesprawne (dotyczy to przede wszystkim instalacji grzewczej).
